# Planeringsbeslut avseende Nacka sjukhus, fasadrenovering och fönsterbyte för byggnad 01 södra delen

## Förstudierapport Nacka sjukhus renovering fasad, fönster och tak

# NACKA NÄRSJUKHUS HUS 01, 03, 05

## RENOVERING AV TAK, FASADER, FÖNSTER

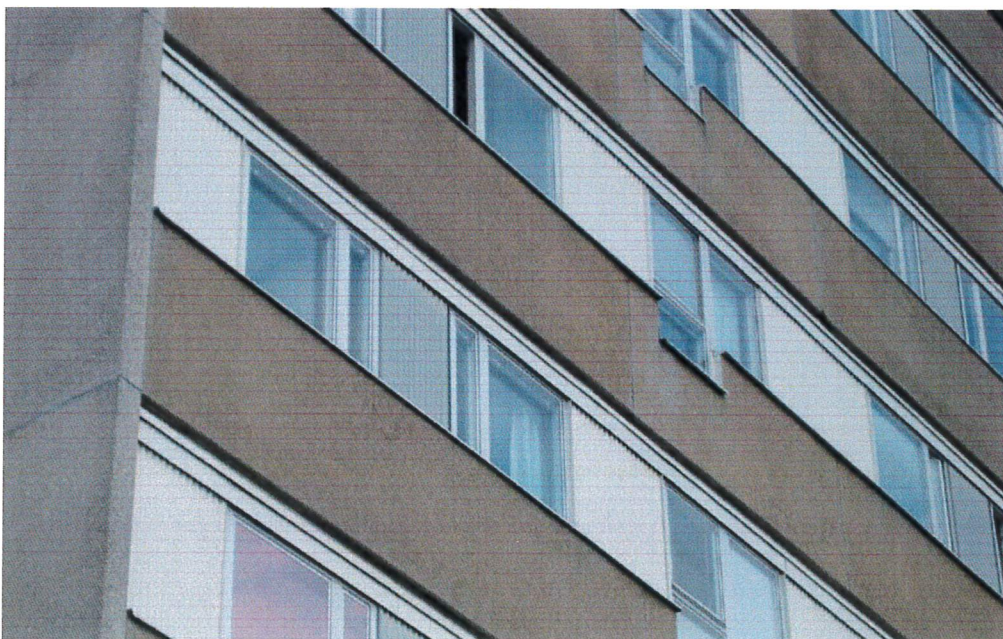
HUS 01, FASAD MOT SÖDER, UTBYTTA OCH FÖRÄNDRADE FÖNSTER I FÖNSTERBAND

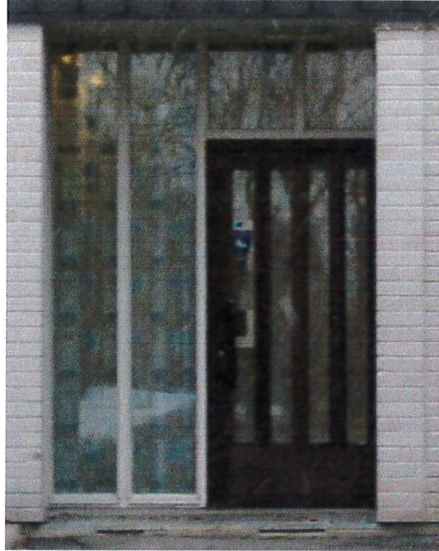
HUS 05, FASAD MOT SÖDER, UR-  
SPRUNGLIGT GLASPARTI OCH UTBYTT  
DÖRR

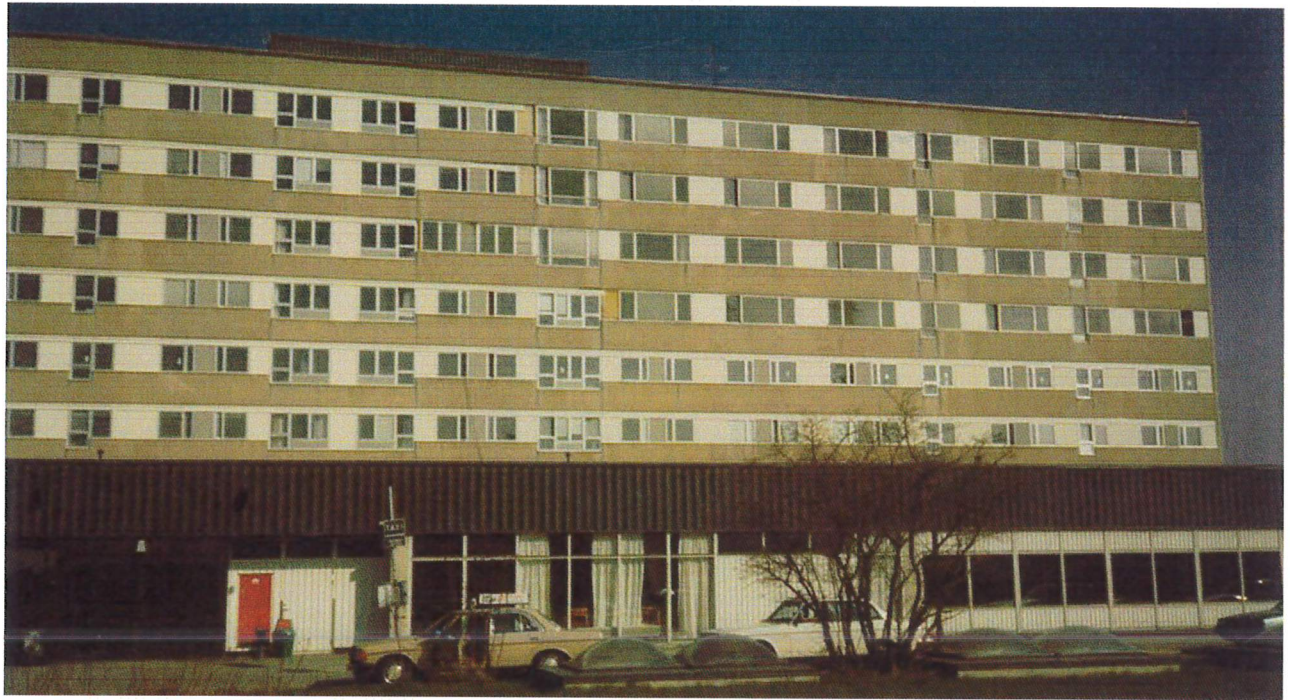
Fönster, sydfasad –

Fönsterna i fönsterband har bytts ut under 1985, deras storlek och delning har förändrats. Föreslås att den ursprungliga utformningen av fönsterbanden med fönsternas storlek och delning bör återskapas.

HUS 01, FASAD MOT SÖDER, FÖNSTERBAND MED ORIGINALFÖNSTER OCH DELVIS UTBYTTA OCH FÖRÄNDRADE FÖNSTER

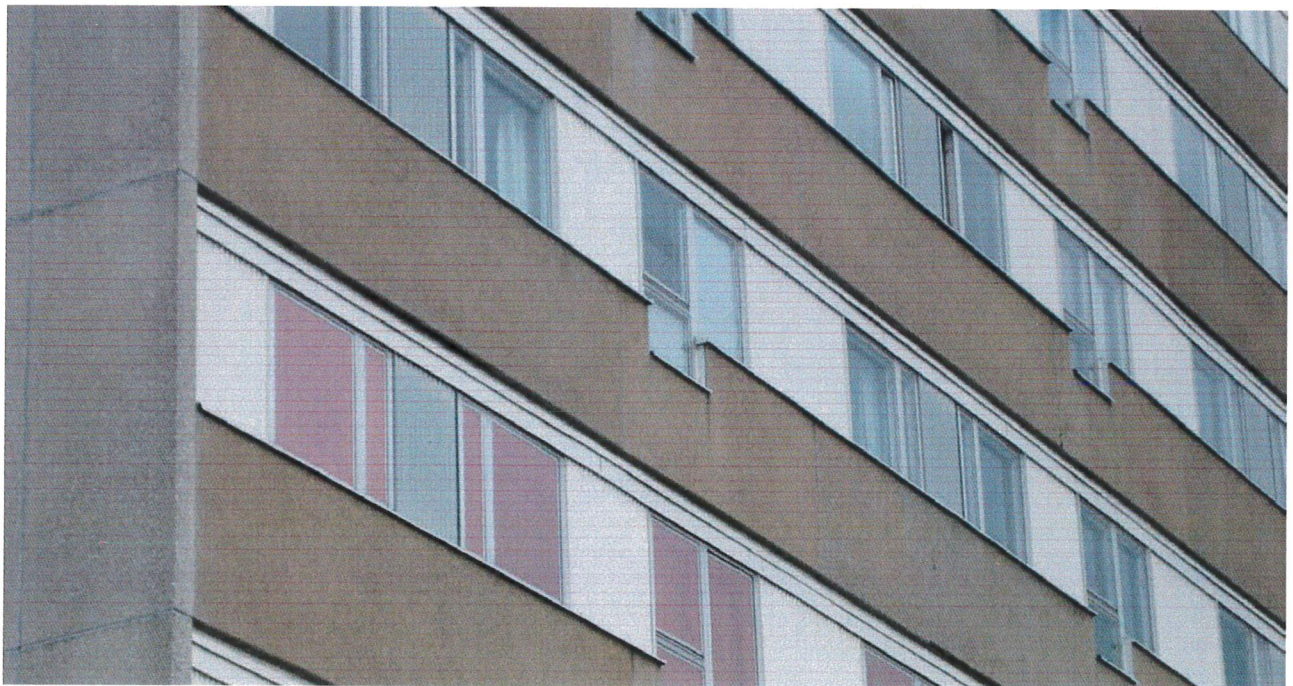
HUS 01, FASAD MOT SÖDER, FÖNSTERBAND MED UTBYTTA OCH FÖRÄNDRADE FÖNSTER

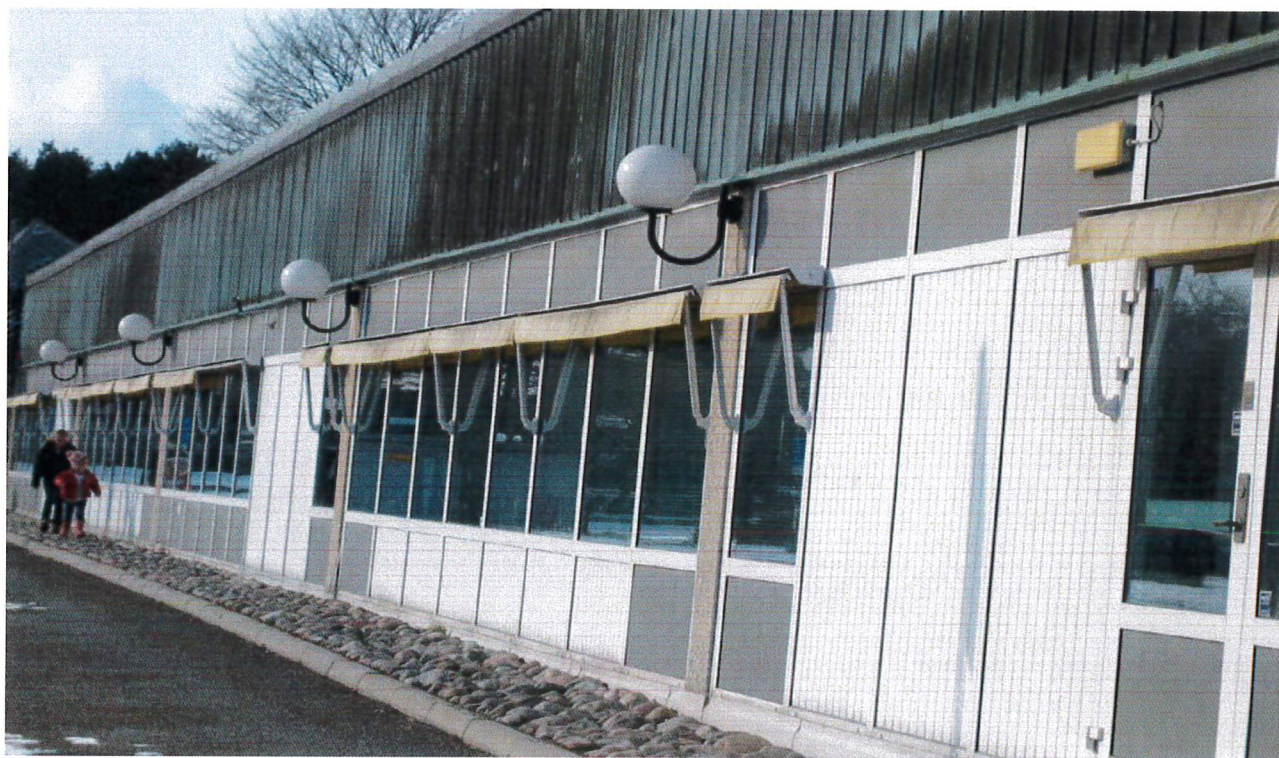
Ursprungliga träpartier har bytts ut under 1990-talets senare del till nya aluminiumpartier med en sämre utformning av framförallt profiler .

HUS 01, FASAD MOT SÖDER, UTBYTTA OCH FÖRÄNDRADE GLASPARTIER.

Föreslås att partier byts ut. De nya partierna bör utföras med en bättre utformning av profiler t ex. anpassade efter de ursprungliga partierna.

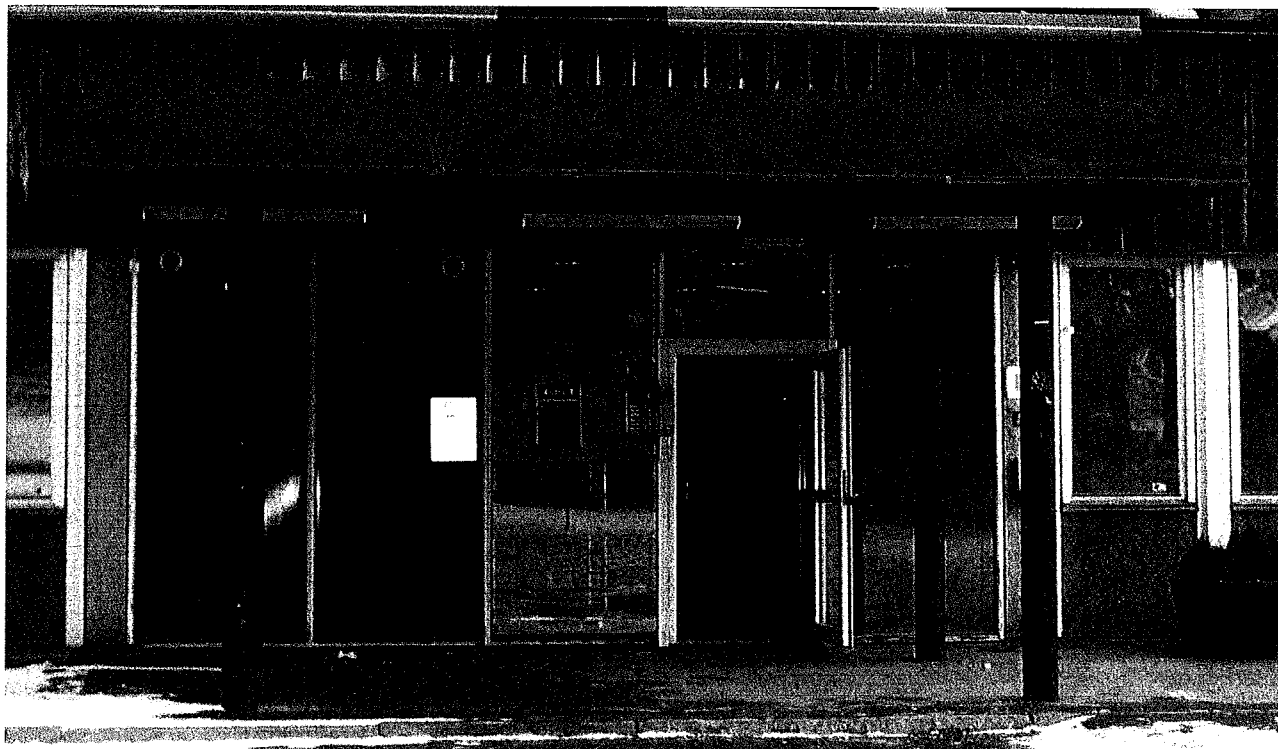
Dörrparti, västfasad -

Dörrparti har förändrats, dörren har bytts ut och utformats utan hänsyn till den ursprungliga karaktären. Det nya dörrpartiet bör ha en utformning av dörr anpassad efter de ursprungliga dörrpartierna.

HUS 01, FASAD MOTVÄSTER. ENTRÉPARTI. UTBYTT DÖRR.
