Planeringsbeslut avseende Rosenlunds sjukhus – stambyte för avlopp i byggnad 09

ROSENLUNDS SJUKHUS

BYGGNAD 09

STAMBYTE AVLOPPSSYSTEM

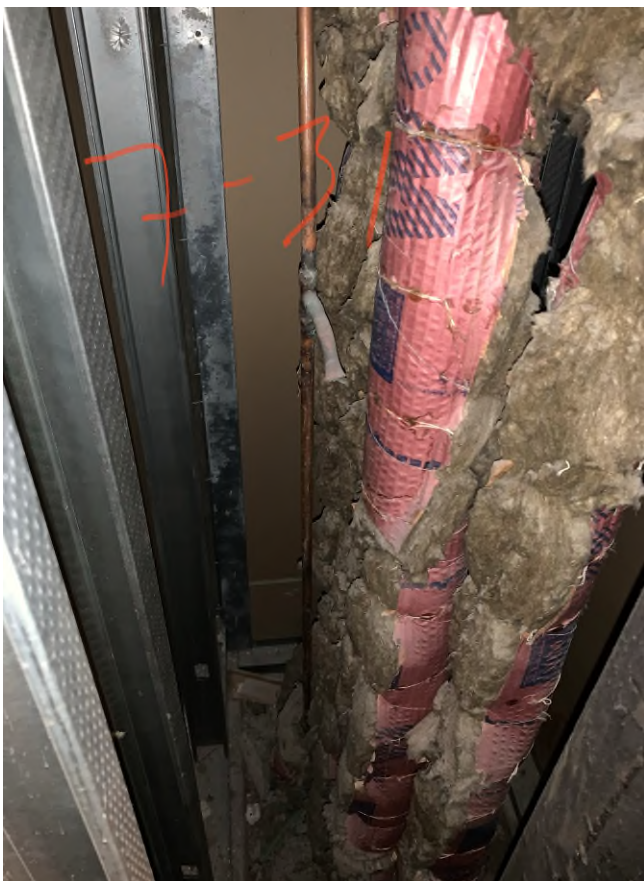
I schaktlägen för spill- och dagvattenstammar finns även stammar för tappvatten. Dessa är sedan tidigare kontrollerade och bedöms vara i gott skick och kommer inte bytas. Sanering av asbest kommer dock utföras på alla stammar. Asbest finns i rörisolering på dagvatten och tappkallvattenledningar. Även rörisolering på varmvatten- och varmvattencirkulationsledningar byts i samtliga schakt då den på många ställen är väldigt trasig eller ibland saknas helt, se bild 6. I vissa schaktlägen är dock isolering på tappvattenledningar bytt, se bild 7.

Bild 6. Plan 07, schaktläge 31. Tappvattenledningar med trasig och utan isolering.

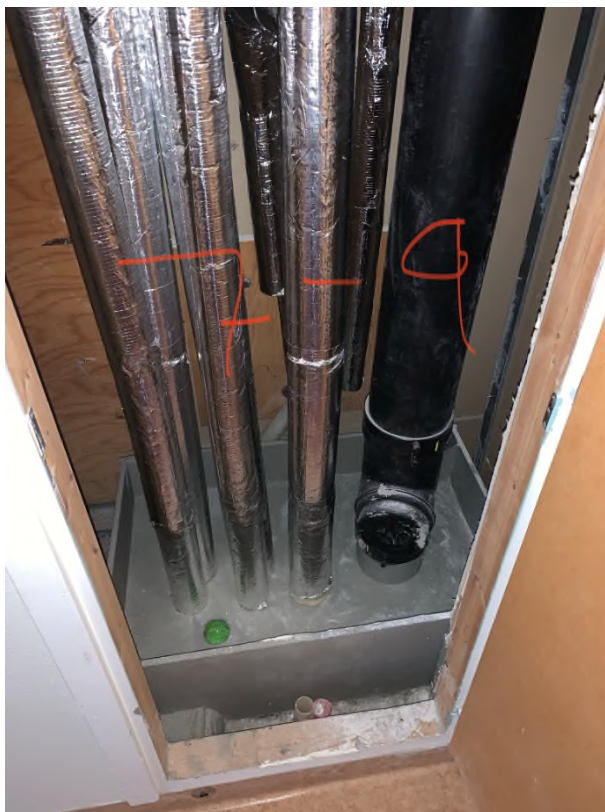
Bild 7. Plan 07, schaktläge 9. Tappvattenledningar med ny isolering.

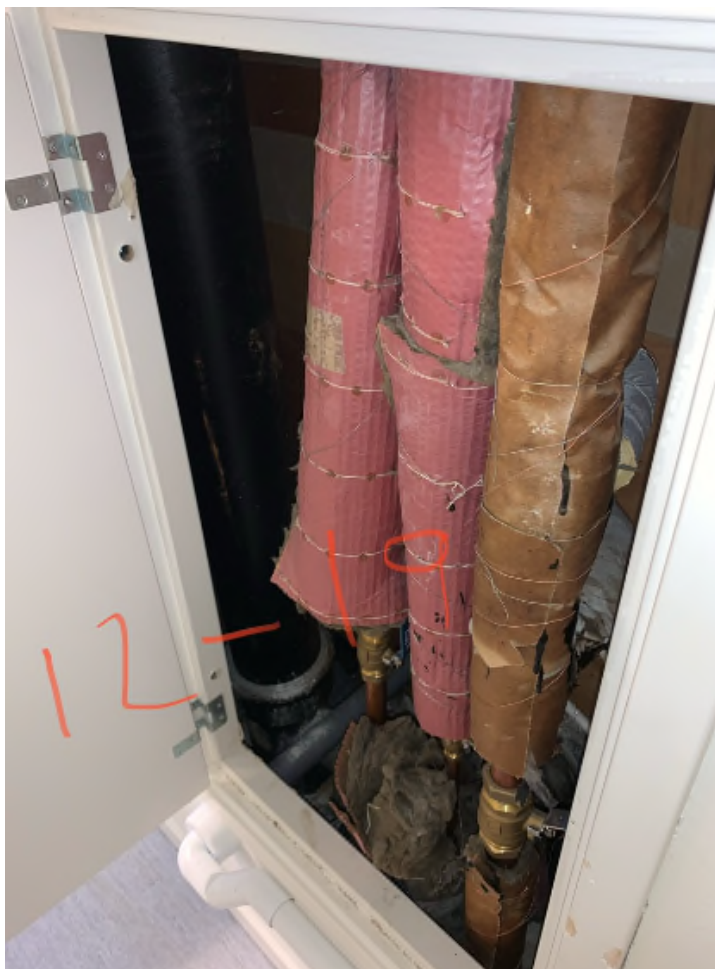
Värme- och varmvattenledningar som är isolerade med rosa papp med brun baksida saknar det svarta asfaltsklistret och innehåller inte asbest, se bild 10.

Bild 10. Plan 12, schaktläge 19. Varmvattenledningar som är isolerade med rosa papp med brun baksida utan asbestinnehåll. Kallvattenledning med brun papp innehåller asbest.

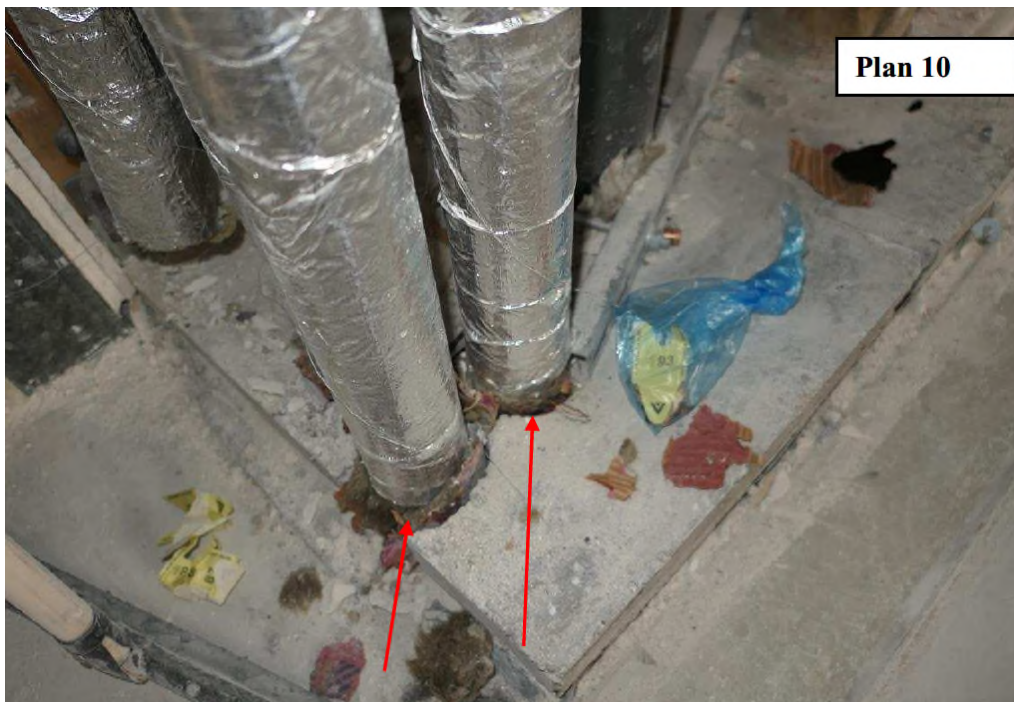
I en del schakt är isoleringen utbytt mellan bjälklagen till en isolering med hölje av aluminiumfolie, se bild 11. Den gamla isoleringen sitter dock kvar på rörledningarna i bjälklagsgenomföringar och är i vissa fall klädda med den gamla bruna pappen med svart baksida och asfaltklister som innehåller asbest.

Bild 11. Rörschakt plan 10. Rester av gammal rörisolering i bjälklagsgenomföringar.

Då inte tappvattenledningarna ska bytas i detta skede lämnas den gamla isoleringen kvar i bjälklagen.
