Genomförandebeslut avseende Rosenlunds sjukhus – stambyte för avlopp i byggnad 09

ROSENLUNDS SJUKHUS

BYGGNAD 09

STAMBYTE AVLOPPSSYSTEM

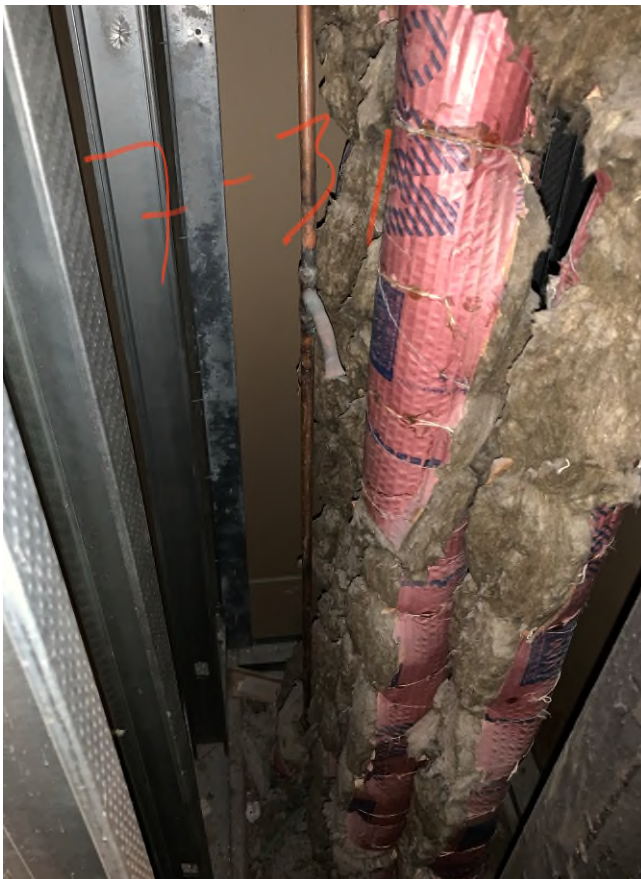
I schaktlägen för spill- och dagvattenstammar finns även stammar för tappvatten. Dessa är sedan tidigare kontrollerade och bedöms vara i gott skick och kommer inte bytas. Sanering av asbest kommer dock utföras på alla stammar. Asbest finns i rörisolering på dagvatten och tappkallvattenledningar. Även rörisolering på varmvatten- och varmvattencirkulationsledningar byts i samtliga schakt då den på många ställen är väldigt trasig eller ibland saknas helt, se bild 6. I vissa schaktlägen är dock isolering på tappvattenledningar bytt, se bild 7.

Bild 6. Plan 07, schaktläge 31. Tappvattenledningar med trasig och utan isolering.

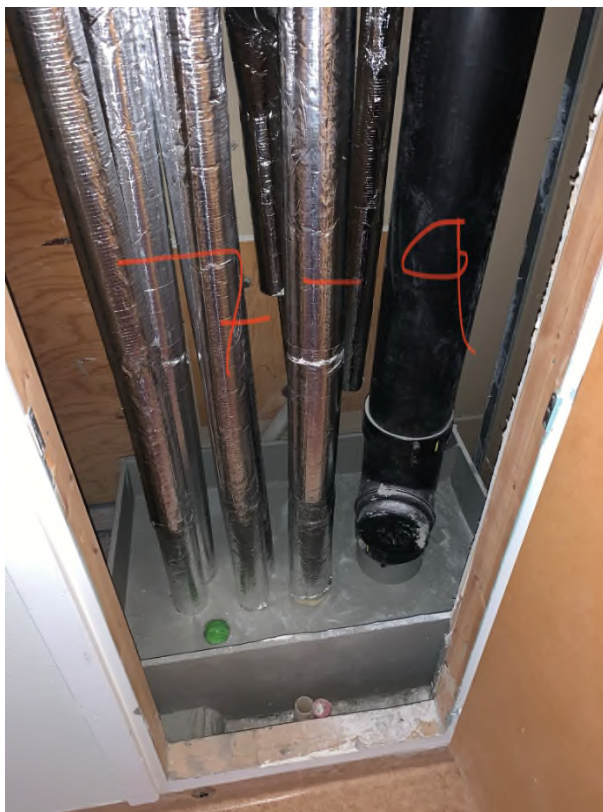
Bild 7. Plan 07, schaktläge 9. Tappvattenledningar med ny isolering.

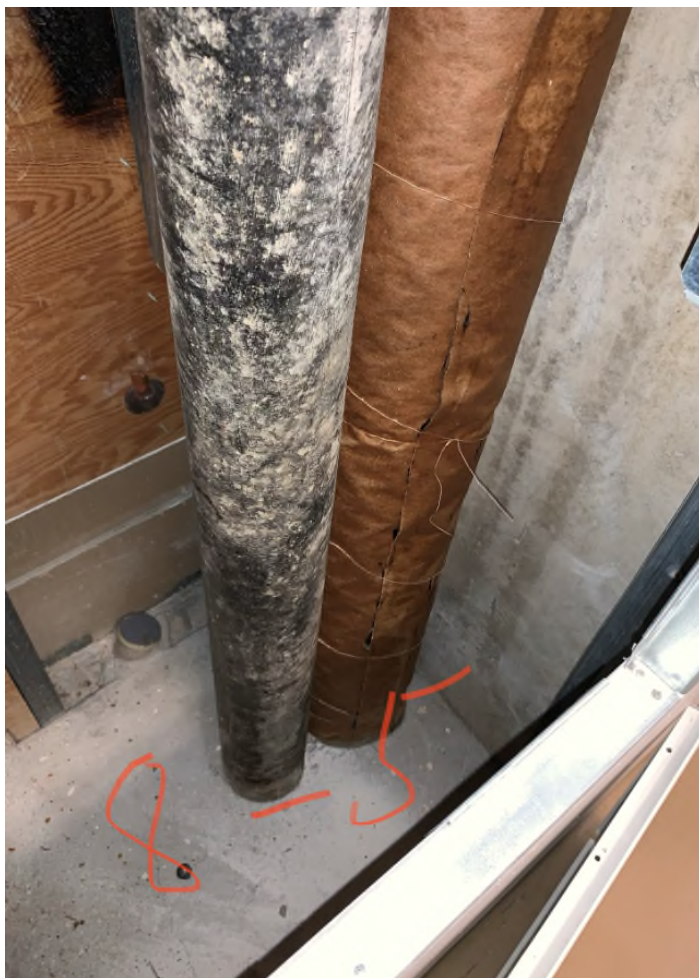
Avloppsrör som är isolerade och har en utvändigt brun papp med svart asfaltbaksida och svart klister innehåller generellt asbest i det svarta skiktet. Det är främst dagvattenledningar som är isolerade, se bild 9. Även kallvattenledningar är isolerade med den bruna pappen med asfaltklister och svart baksida och innehåller asbest.

Bild 9. Plan 08, schaktläge 5. Spillvattenstam i gjutjärn utan isolering.
Dagvattenstam med asbestinnehållande papp.

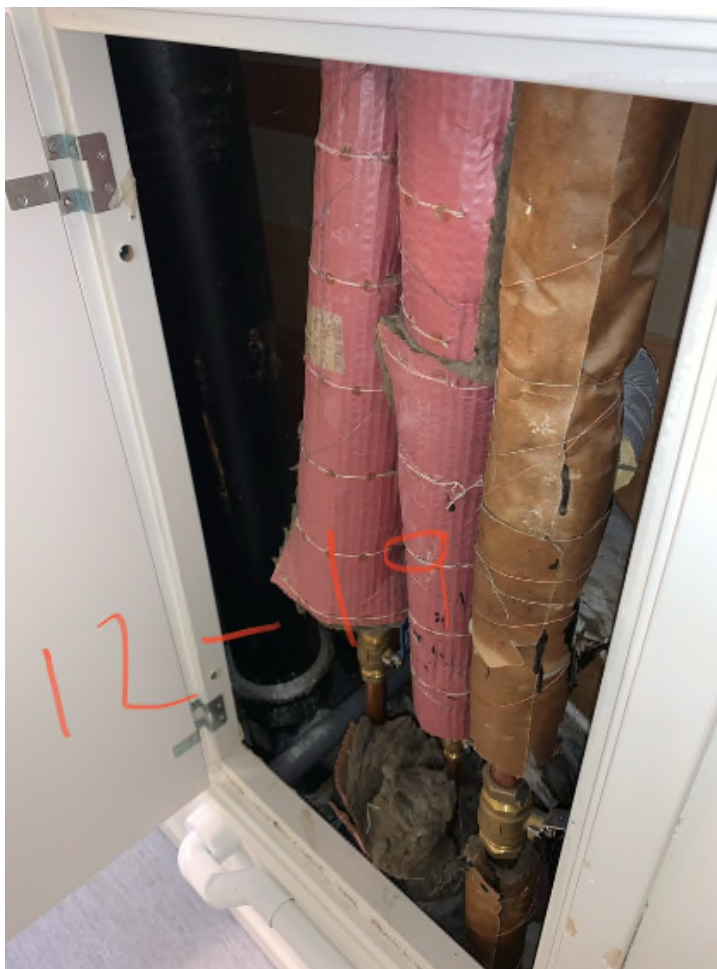
Värme- och varmvattenledningar som är isolerade med rosa papp med brun baksida saknar det svarta asfaltklistret och innehåller inte asbest, se bild 10.

Bild 10. Plan 12, schaktläge 19. Varmvattenledningar som är isolerade med rosa papp med brun baksida utan asbestinnehåll. Kallvattenledning med brun papp innehåller asbest.

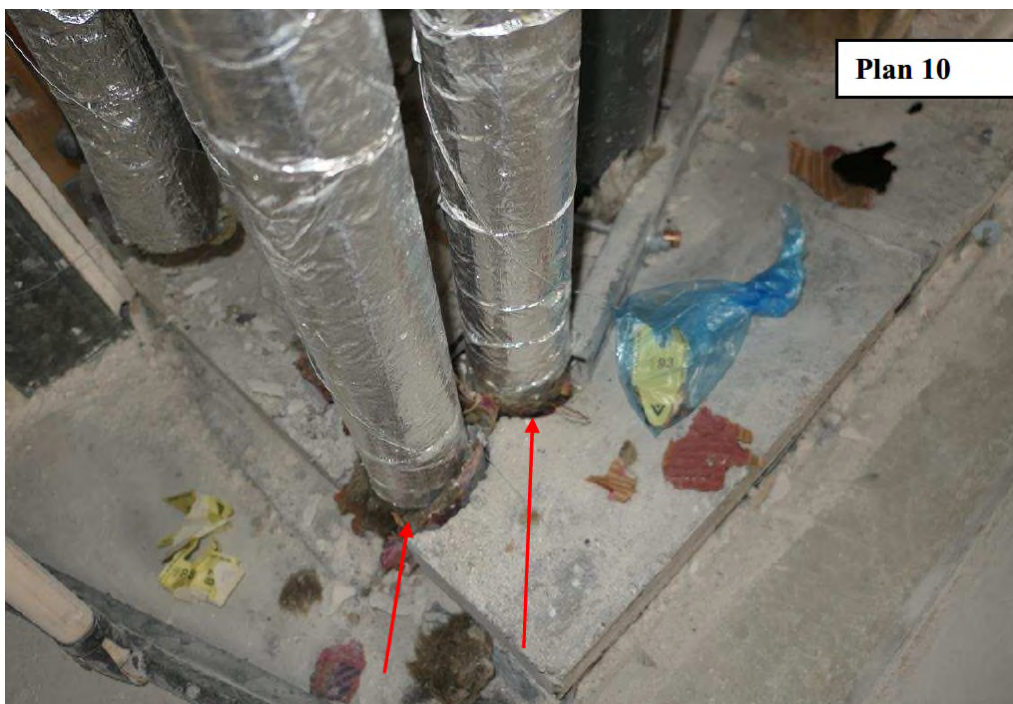
I en del schakt är isoleringen utbytt mellan bjälklagen till en isolering med hölje av aluminiumfolie, se bild 11. Den gamla isoleringen sitter dock kvar på rörledningarna i bjälklagsgenomföringar och är i vissa fall klädda med den gamla bruna pappen med svart baksida och asfaltklister som innehåller asbest.

Bild 11. Rörschakt plan 10. Rester av gammal rörisolering i bjälklagsgenomföringar.

Då inte tappvattenledningarna ska bytas i detta skede lämnas den gamla isoleringen kvar i bjälklagen.
